## 多根総合病院における津波災害対策の現状と課題

多根総合病院 救急科

### 要 旨

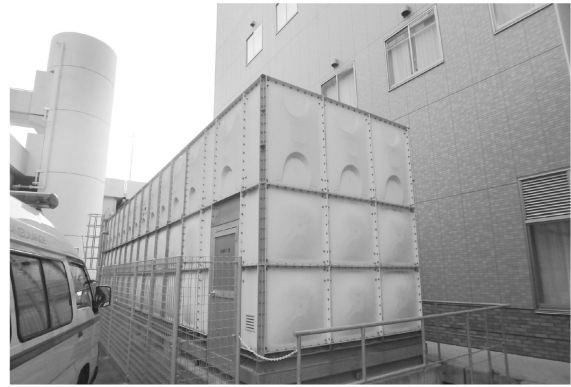
図1

- ①立地：当院の立地場所は歴史的に、南海トラフ地震とされる1707年宝永地震、1854年安政南海地震において近隣地域まで津波被害が及んだ記録が存在し<sup>7)</sup>、前述したように来るべき南海トラフ地震の際に1~2mの津波浸水が想定されている。
- ②建物：当院は2011年に現在地に新築移転しており、1981年以前建築のいわゆる旧耐震基準に該当する建築物は敷地内には存在しない。総合病院は免震構造であるが、敷地内に隣接する放射線治療棟は耐震構造である
- ③給水：大阪市西区の被災直後の断水率は100%と想定されている。1日後には上水道の復旧率は57%とされているが、1階に受水槽を設置している(図1)ため、津波被害を被った場合、受水槽の損傷に

より一定期間給水が不可能となる事態が想定される。

インフラ面を考慮すると、受水槽の問題だけでなく、停電により受水槽からのポンプ汲み上げ機能が停止するため、停電により給水が不可能となる事態が想定される。自家発電機が津波による損傷を受ける事態は考えにくいですが、津波で1階の浸水が想定される場合は事前に1階への非常用電源系統を分離する作業が必要である。非常用電源系統を分離した場合1階の非常用電源は使用不可能となるため、津波警報発令後に迅速にその作業が行えるように周知する必要がある。平成29年度大規模地震時医療活動訓練において、その訓練を実施しており、今後も継続していきたい。

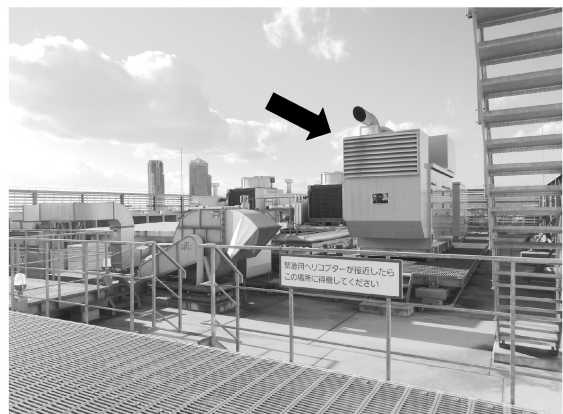
図2

- ④電気：停電率は被災直後49%、1日後で6.4%と想定されている。屋上に非常用ディーゼル発電機を設置している(図2)ため、この発電機が津波浸水で損傷する可能性は低い。しかし燃料が本体タンク分しかないため、十分な燃料備蓄とは言い難い。
- ⑤通信：被災直後の固定電話不通契約率は71.9%である。衛星電話を2回線保有しており、また大阪府の加入する地域衛星通信ネットワーク(LASCOM)が2回線使用可能である。このうち、衛星電話1回線とLASCOM2回線は院内交換機を経由するため、非常用電源も使用不可に陥った場合に、使用できるのは衛星電話1回線のみとなる。ただし衛星電話・LASCOMの使用方法を院内に周知できていない。
- ⑥災害対応：非常食は300人×3日分備蓄し、飲料水も300人×3日分備蓄(1人2L)している。しかし備蓄場所が総合病院別棟である放射線治療棟であり、その間の連絡路は地上を通過するしかなく、津波災害時には備蓄食料・水を適切に活用できない可能性がある。
- ⑦搬送：患者搬送車両は2台保有しているが津波浸

当院の津波災害対策を検討した結果、とくに被災時の電気・水供給、及び外部への搬送経路に関する問題が明らかになった。自家発電機については燃料の備蓄場所の確保を、搬送手段については隣接する建築物に、ヘリコプターの着陸が可能かどうかを検討する必要があると思われる。被災地域の災害医療拠点として機能を発揮できるよう、実現可能なことから災害対策を進めていきたい。
